Das Langwedeler Häuslingshaus von 1768

EINE DOKUMENTATION DER WIEDERHERSTELLUNG DURCH DEN
LANGWEDELER KULTURVEREIN E.V.

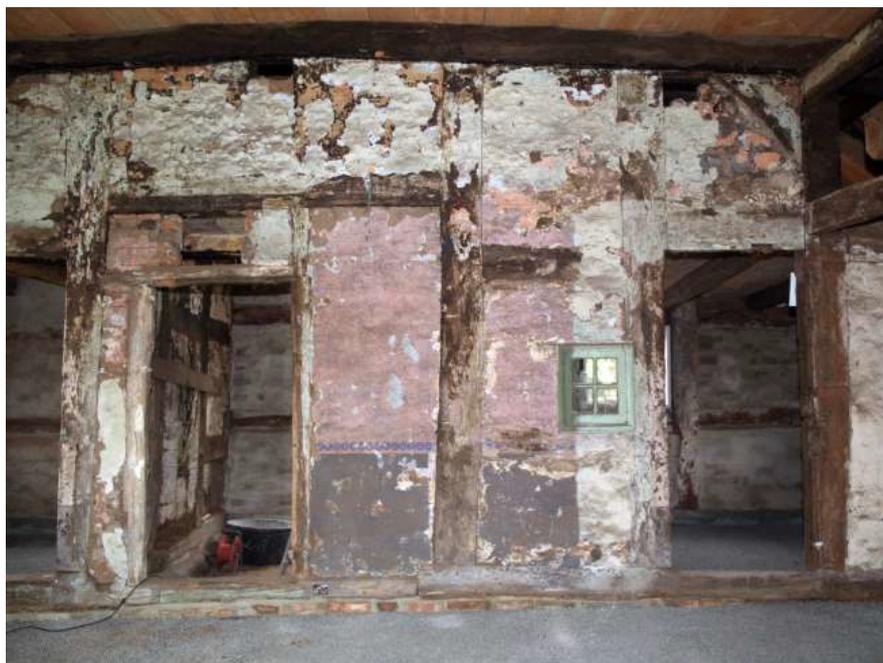
Die Bestandsaufnahme hat 21 übereinanderliegende Farbschichten ergeben, wobei für die ältesten drei Schichten noch (partiell verrußte) Kalktünchen nachgewiesen wurden. Das ist ein Hinweis darauf, dass zu den entsprechenden Zeiten die große Öffnung der Herdwand zur Küchennische noch existierte.

Zustand der Flettwand vor der Konservierung (Foto Christiane Maier)

Es hätte prinzipiell die Möglichkeit bestanden, eine der Farbgestaltungen zu restaurieren, das heißt auch, die entsprechenden Fehlstellen zu ergänzen. Nach intensiven Diskussionen von Vertretern des Denkmalschutzes und des Langwedeler Kulturvereins wurde beschlossen, alle erhaltenswerten Wandfarbfassungen zu konservieren. Anderes, so das Ergebnis der Diskussion, wäre ein historischer Verlust gewesen. Verloren wären die Verschiedenartigkeit der wohnlichen Gestaltung im Verlaufe der Zeit, vermutlich vom Ende des 19. Jahrhunderts an bis evtl. zum Ende der 40er Jahre des 20. Jahrhunderts.

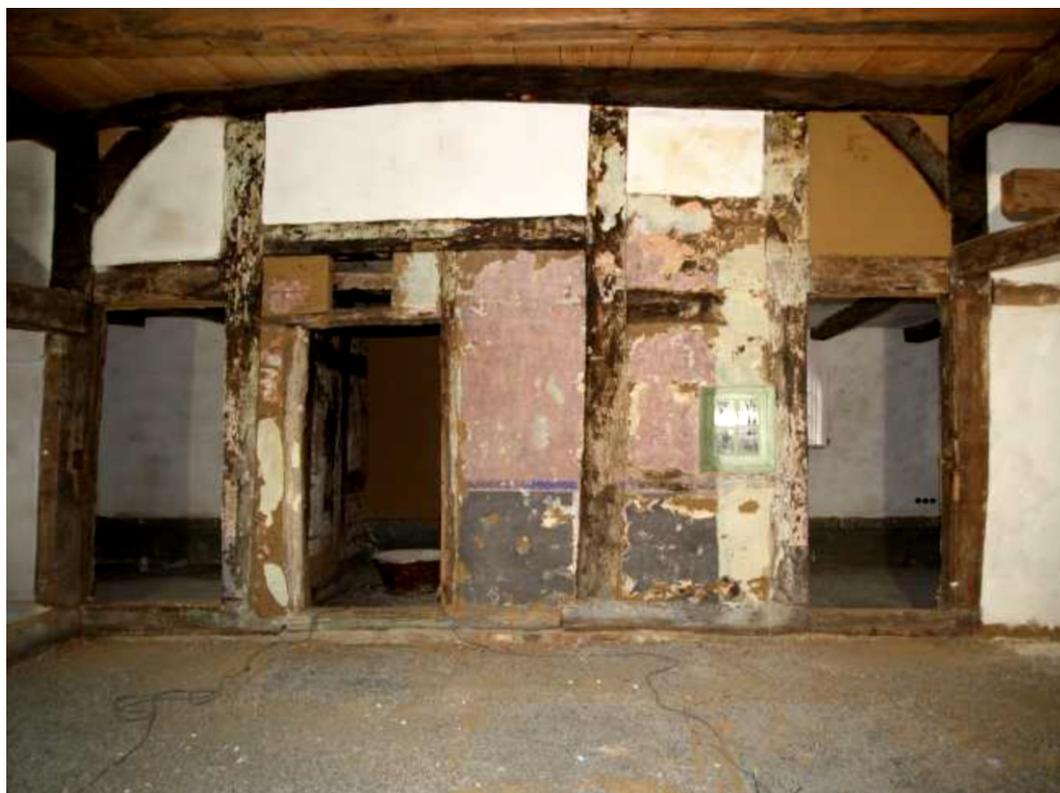
Zustand der Flettwand nach der Konservierung (Foto Christiane Maier)

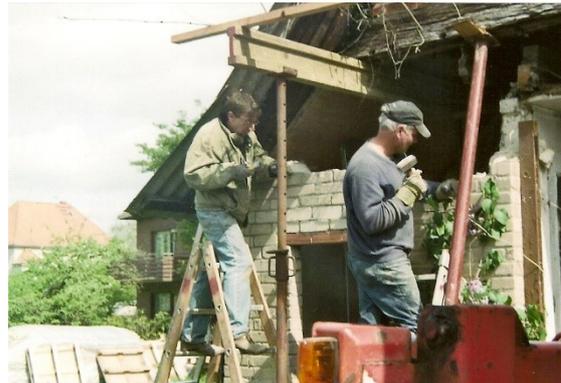
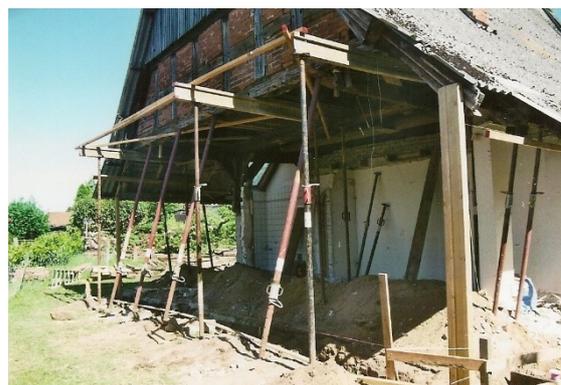
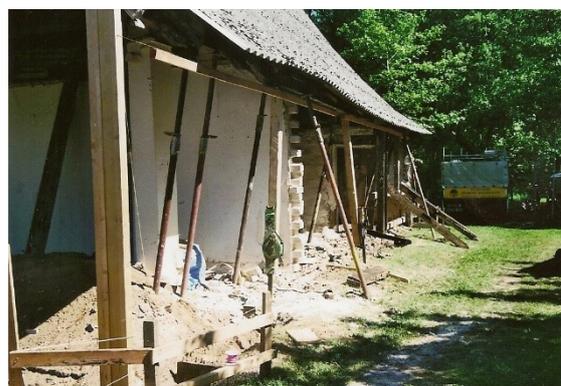
Von oben nach unten zeigt das erste Bild den Abbruch der Kalk-Sandsteine am unteren Teil des Südgiebels. Das zweite und dritte Bild zeigt die Ost- bzw. Westseite des Hauses nach dem Abbruch. Von der Ostseite war nichts

mehr zu retten, außer dem nördlichen Eckständer. An der Westseite konnte noch einiges stehen bleiben.

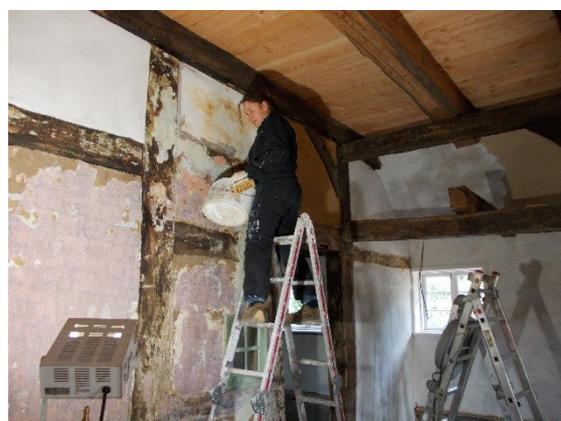
Im ersten Bild werden lockere Stellen gefestigt und anschließend Ränder um farbliche Zonen mit Lehm gebunden. Das zweite Bild zeigt ein Zwischenergebnis. In einem späteren Arbeitsgang wurden die Ränder farblich an die Umgebung angeglichen. Das dritte Bild zeigt die Arbeit an einem Grenzbereich zwischen noch Rettbarem und nicht mehr Herstellbarem.

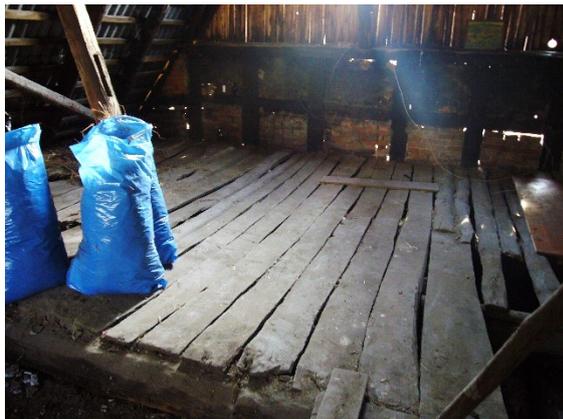
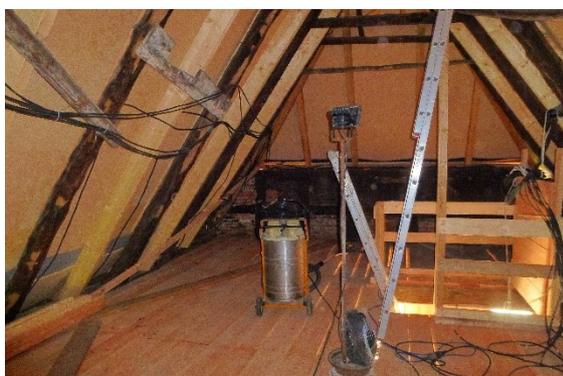
Und was war mit dem Dachboden? Er war in einem erbärmlichen Zustand. Die Hoffnung, alte Eichenbohlen in ausreichender Zahl zu finden hatte sich schnell zerschlagen. Wir mussten eine voll-kommen neue Decke mit Lärchenbohlen auf-bringen (Eichenbohlen konnten wir uns nicht leisten). Das wurde in einer sehr frühen Phase des Baus durch-geführt. Erst später erfolgte ein Ausbau: Soge-nannte Dampfbremsen wurden auf die

Bohlen verlegt, darauf eine Balkenlage als Grundlage für einen Rauspundbelag, nachdem vor der Verlegung Dämmmaterial in die Zwischenräume der Balkenlage verbracht wurde. Das erste Bild zeigt den Vorzustand. Im zweiten Bild ist der Dachboden zwar nicht fertig, aber schon in einem vorzeigbaren Zustand. Insbesondere ist die Luke zur Diele schon montiert.
