Das Langwedeler Häuslingshaus von 1768

EINE DOKUMENTATION DER WIEDERHERSTELLUNG DURCH DEN
LANGWEDELER KULTURVEREIN E.V.

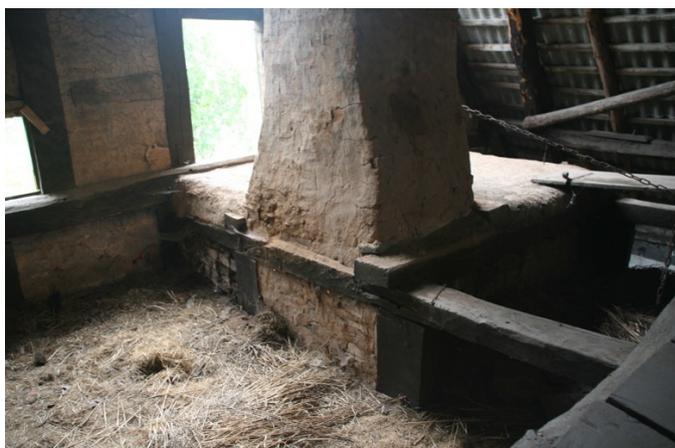
Detail: aufgesetzter Rauchabzug auf der Küchen-decke. Foto Heinz Riepshoff

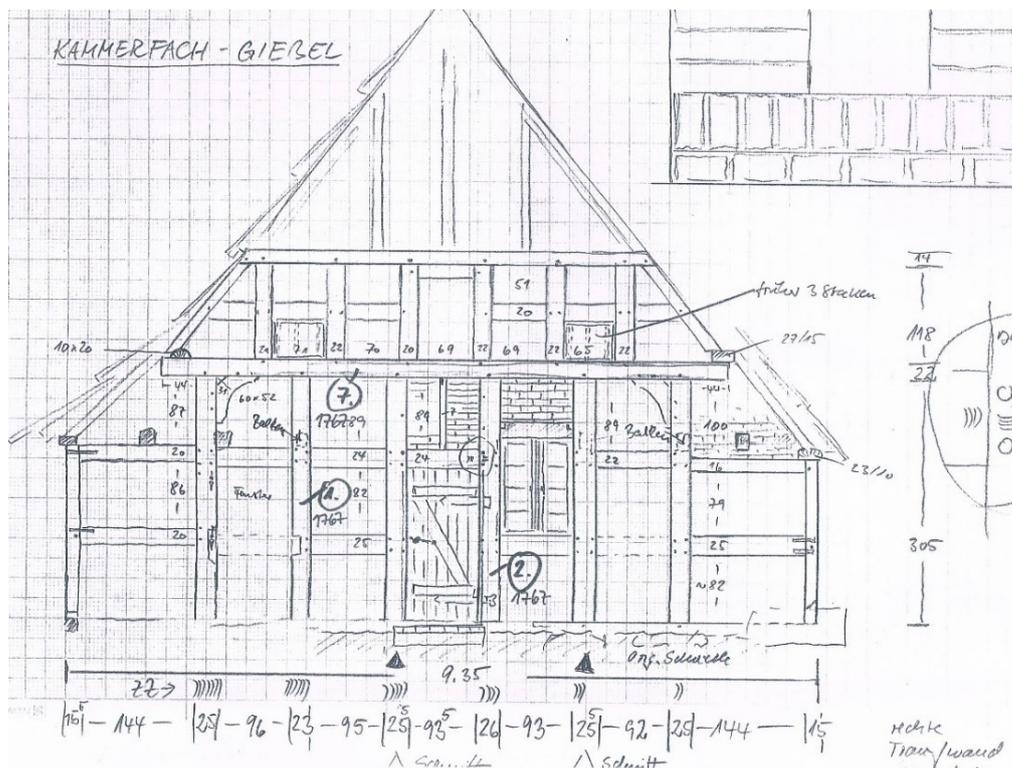
Dieser Schnitt kennzeichnet 3 Stichproben von (Eichen)Hölzern am Kammerfachgiebel. Für alle drei ist das Fälldatum 1767 (Herbst/Winter) dendrochronologisch bestimmt worden. Die für die Güte der Datierungen wesentliche Zahl der Splintringe (bis zur Waldkante) betragen 21, 25, 13 für die Proben 1., 2., 7. Zeichnung Heinz Riepshoff

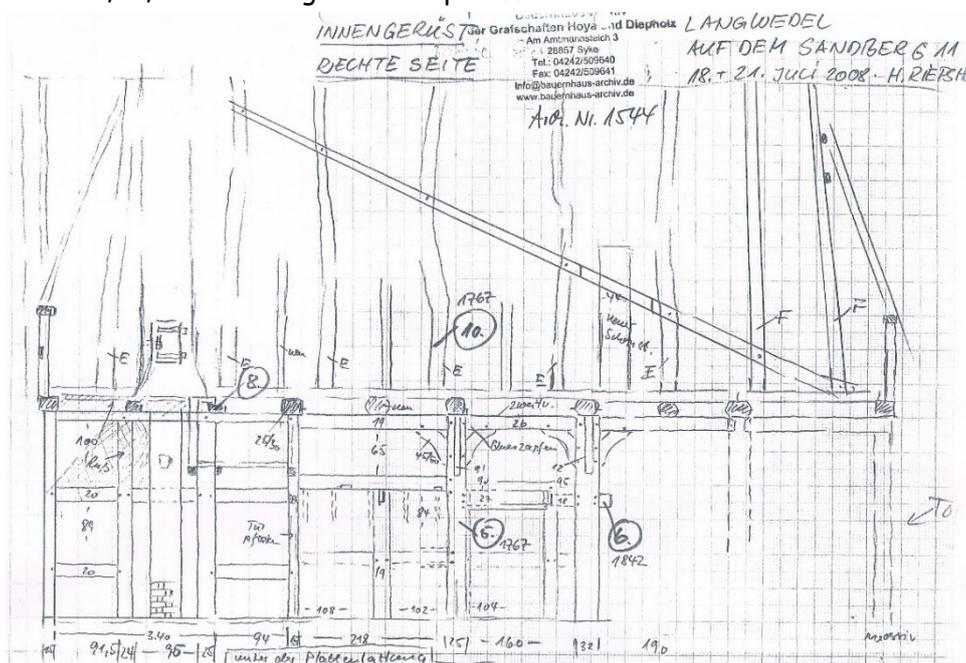
Diese Zeichnung bildet die rechte (Ost)Seite des (eichene) Innengerüsts ab. Für die Probe 8 konnte auf Grund der Datenlage ein Fälldatum nicht bestimmt werden. Die Probe 5. ergibt das Fälldatum 1767 (Herbst/Winter). Für die Probe 10 kann die Jahreszeit nicht angegeben werden. Die Zahl der Splintringe (bis zur Waldkante) betragen für 5. 22, für 10. sind es 13. Von besonderem Interesse ist die Probe 6. Für sie wurde das Fälldatum 1842 (Herbst/Winter). mit 29 Splintringen bis zur Waldkante nachgewiesen. Das ist ein deutliches Indiz dafür, dass das Häuslingshaus im Folgejahr um zwei Fächer verlängert wurde. Unterstützt wird diese Aussage durch Fund eine Feldsteinreihe, auf der die alte Schwelle gelegen haben dürfte. Zeichnung Heinz Riepshoff

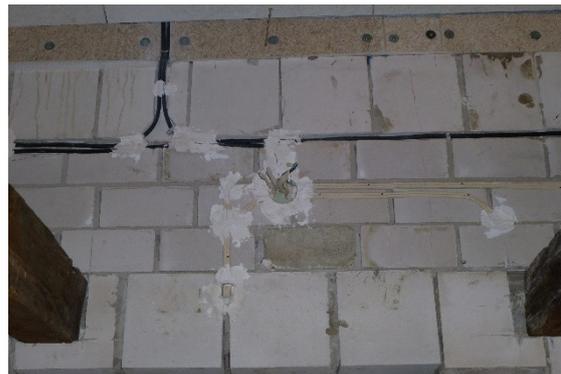
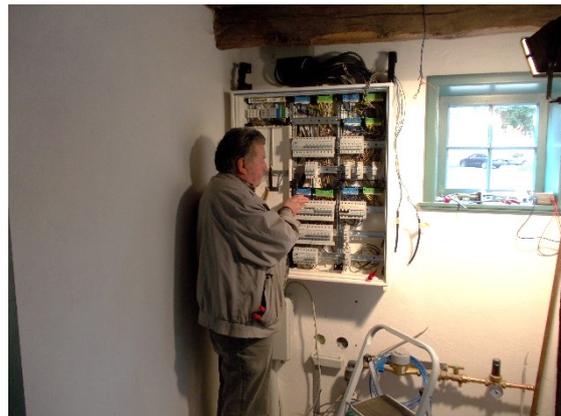
Elektrische Versorgung für viele Zwecke musste natürlich auch sein - zwar etwas unhistorisch, aber das Haus sollte ja auch nutzbar sein. Was an Arbeit zur Realisierung dahintersteckte können die zwei folgenden Bilder nur andeuten.

Auf dem Dachboden verliefen eine Menge Kabel, in Abschnitten verbunden, dann nach unten in die Diele und die

anderen Räume geführt, verzweigt und schließlich alles in einer Schaltzentrale zusammengefügt. Alles funktioniert und ist selbst von Laien bedienbar.

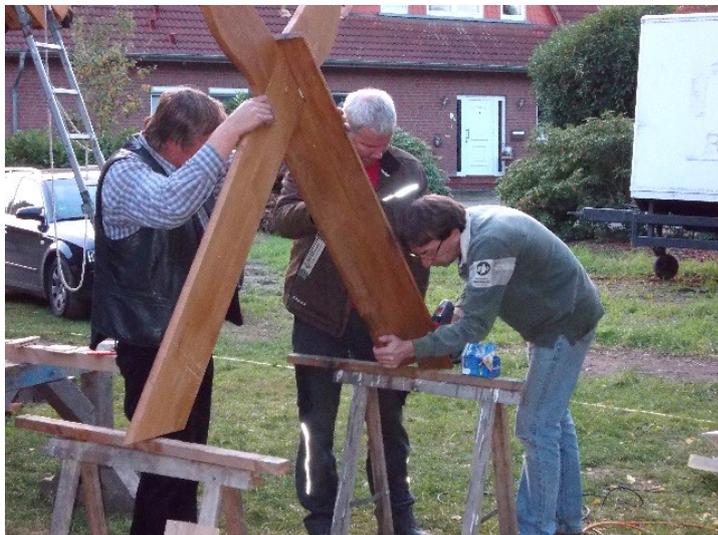
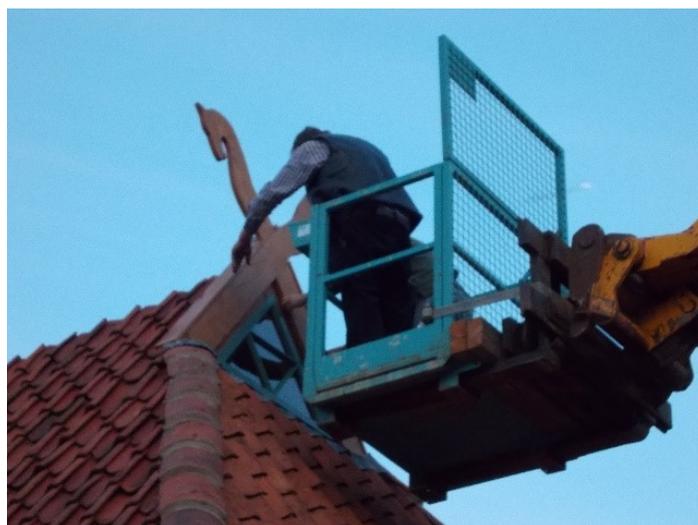
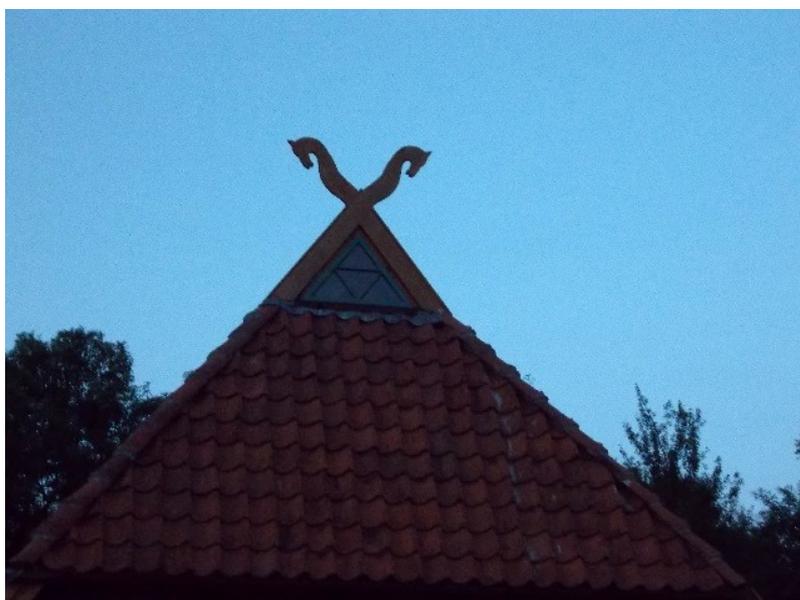
Zu guter Letzt, kurz vor der Einweihung, wurde der Schlusspunkt mit den Pferdeköpfen gesetzt. Die nachfolgenden Bilder zeigen letzte Vorbereitungen, die Montage und der fertige Zustand in der Abenddämmerung einen Tag vor der Einweihung am 18. Oktober 2013.
